Forschungsprojekt Bilderkennung

Ergebnisse der ersten Projektphase

Die Entwicklung von Bilderkennungsverfahren zur Qualitätssicherung bei der Zustandserfassung von Kanalisationen ist Gegenstand eines Forschungsprojektes. Die ersten Ergebnisse liefern bereits eine hohe Qualität in der Erkennung.

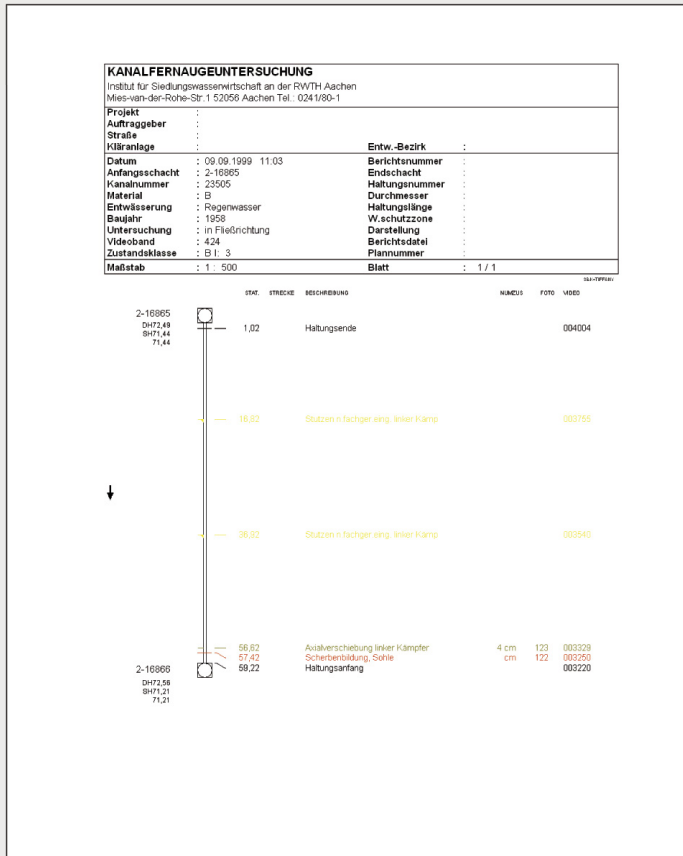
Bild 1: Inspektionsprotokoll der Kanalhaltung mit der Kanalnummer 23505 einer Inspektion vom 09.09.1999

Beispielhaft wird diese Problematik durch die im Folgenden dargestellten Inspektionsprotokolle der Befahrung einer Kanalhaltung durch unterschiedliche Fernaugenführer (Bild 1 und Bild 2) aufgezeigt.

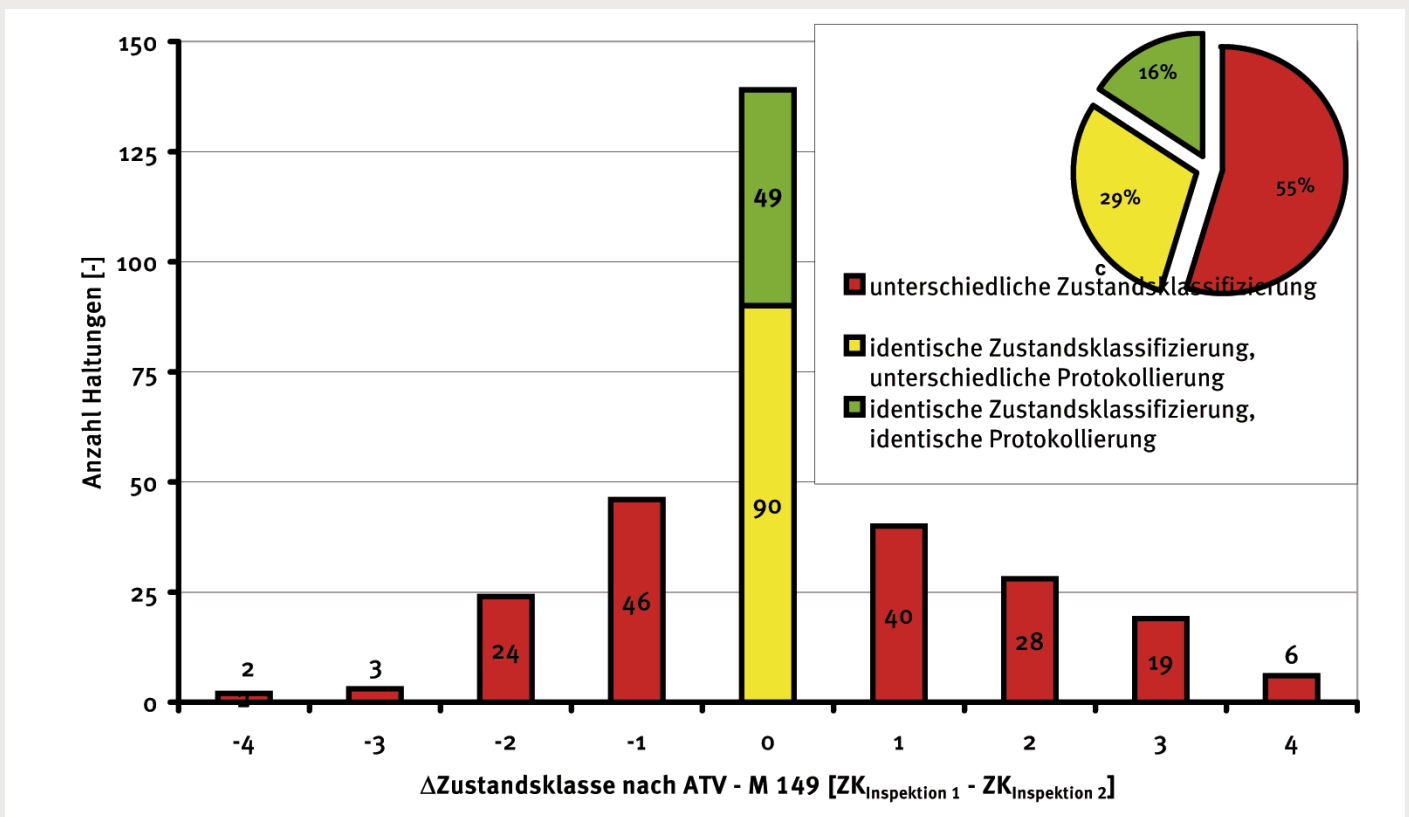
Bild 3: Zustandsklassendifferenzen von 307 doppelt inspizierten Kanalhaltungen (Müller, 2004)

In Bild 3 ist die Verteilung der Differenzen der jeweils aus erster und zweiter Inspektion bzw. Protokollierung resultierenden Zustandsklassifizierungen der jeweiligen Kanalhaltungen dargestellt. Im Idealfall sollte diese Differenz nahe Null liegen und im Mittel aufgrund einer zwischenzeitlich ggf. eingetretenen Zustandsverschlechterung leicht negativ sein. Über 50 % der betrachteten Kanalhaltungen wur-

den bei den beiden Inspektionen jedoch nicht in die gleiche Zustandsklasse eingestuft, sodass die Differenzen der Zustandsklassen entsprechend positive bzw. negative Werte annehmen. Selbst bei den gleich klassifizierten Kanalhaltungen beruht dieses Ergebnis nur zu etwa einem Drittel (49 Kanalhaltungen) auf identischer Zustandsbeschreibung von Haltungen, die zudem im Wesentlichen schadensfrei waren. Die übrigen 90 Kanalhaltungen wurden zwar in die gleiche Zustandsklasse eingestuft, die Zustandsprotokollierungen wiesen aber z. T. erhebliche Unterschiede auf.

Unterstellt man dieser Streuung eine Normalverteilung, so ergibt sich für die Differenz der Zustandsklassifizierung eine Standardabweichung von $s = 1,34$ ZK. Unter der Annahme, dass diese Inspektionen repräsentativ sind, liegt damit die Differenz der für eine Haltung bei zwei Inspektionen ermittelten Zustandsklassen mit einer Wahrscheinlichkeit von 95 %

in einem Konfidenzintervall von etwa $-2,6 \leq \Delta ZK \leq +2,6$. Dies stellt bei einem fünfstufigen Klassifizierungsverfahren eine erhebliche Streuung dar.

Schätzt man weiterhin den Anteil fehlerhafter durchgeführter Inspektionen in Anlehnung an das Kreisdiagramm in Bild 3 mit etwa 50 % ab, so ergeben sich jährliche Fehlinvestitionen von 18 - 45 Mio. €.

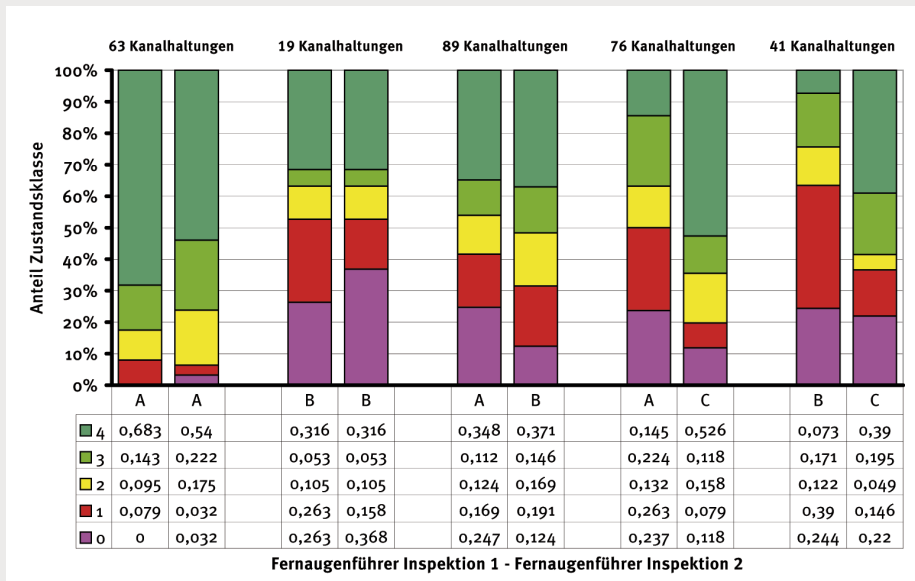
Bild 4: Gegenüberstellung jeweils doppelt erfasster Kanalhaltungen: Abhängigkeit der über das Inspektionsprotokoll ermittelten Zustandsklassenverteilung vom Fernaugenführer

Die Abhängigkeit der Zustandsbeschreibung vom Fernaugenführer ist in Bild 4 durch die Gegenüberstellung der Zustandsklassenverteilungen dargestellt, die sich aus den Protokollen der jeweils doppelt inspizierten Kanalhaltungen ergeben. So ist der ermittelte Anteil der aus baulichen Gründen sofort bzw. kurzfristig zu sanierenden Kanalhaltungen bei Fernaugenführer C deutlich am geringsten und bei Fernaugenführer A am höchsten. Selbst bei Gegenüberstellung der Ergebnisse der Inspektionen durch ein und dieselbe Person zeigen sich z.T. deutliche Abweichungen in der Protokollierung der Kanalhaltungen. Obwohl die Datenbasis dieser Betrachtung nicht repräsentativ ist, wird aus diesen Betrachtungen doch deutlich, dass mit der konventionellen Inspektion aufgrund der erheblichen Abhängigkeit der Ergebnisse vom Fernaugenführer der Zustand einer Kanalhaltung in aller Regel nicht objektiv und damit nicht eindeutig und sicher erfasst wird.

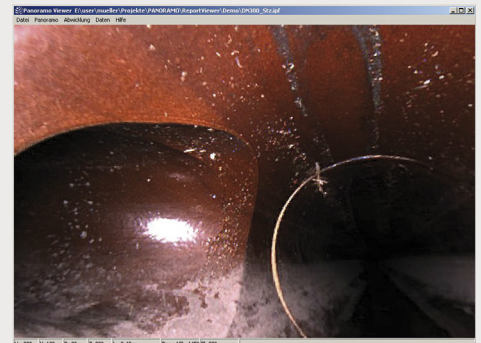
Bild 7: Perspektivische Ansicht eines schadhaften Stützens

Eine perspektivische Darstellung mit voller (2 x 360°) Schwenk-/Neigeigenschaft und stets lagerichtigem Bild. Mit ihr können Muffen, Hausanschlüsse oder Schäden aus verschiedenen Blickrichtungen beurteilt werden (Bild 7).
